Strømmen som

RedningsSkøyta lager i samarbeid med Terje Hanssen og Paul Rosenquist en artikkelserie om problemstillinger i forbindelse med elektrisk strøm i lystbåter og marinaanlegg.

Trebåten «Fortuna Teel»
sank ved kai vinteren 2003.
RedningsSkøyta har fulgt
oppbyggingen av et bedre
elektrisk anlegg og relaterte
løsninger på skøyta i sommer.

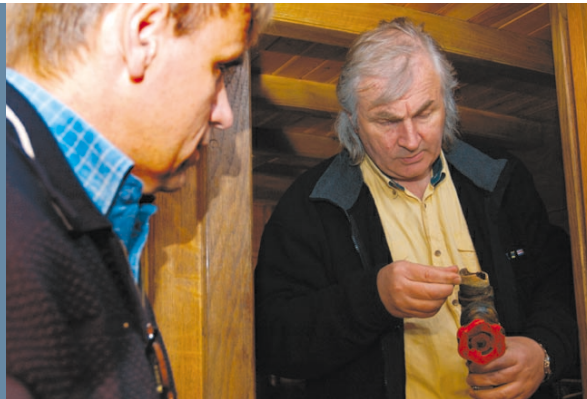
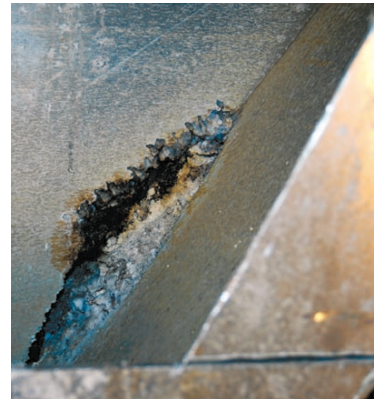
Fra venstre:
Terje Hanssens (t.v)trebåt
sank vinteren 2003 p.g.a. en
skroggjennomføring som røyk
rett innenfor skroget. Her
inspisierer han den sammen
med Paul Rosenquist.

Vanntanken i aluminium er
ødelagt av galvanisk tæring.
Ikke bruk aluminium (lavt på
spenningsrekka) i utide!

- Flere skroggjennomføringer hadde sterke tegn på tæring. En av vanntankene som var bygget i aluminium akter var også sterkt tæret opp. Mest alvorlig var det at treverket rundt sjøvannsinntaket til kjøling av motoren var delvis deformert. Treverket rundt akterstevnen var også nærmest oppløst rundt propellakselen. Dette skyldes sannsynligvis krypstrøm. Dessuten var det flere råteflekker i fribordet, uvisst av hvilken grunn.

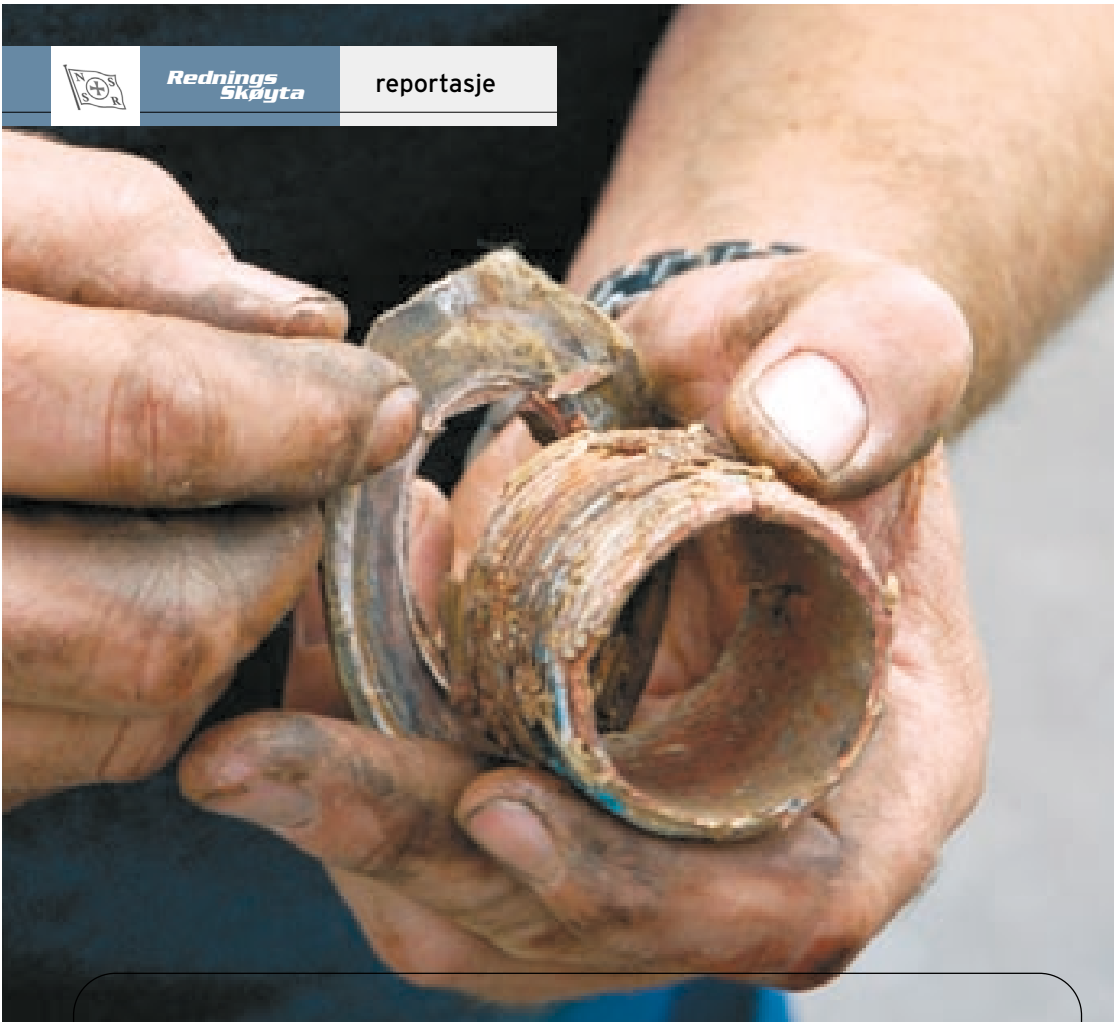
Det viste seg at nok en gjennomføring var gåen. (Se også side 54.)

Der propellakselen går gjennom stevnen er mye av treverket ødelagt. Galvanisk tæring og/eller luttannelse er årsaken. (se også side 54.)

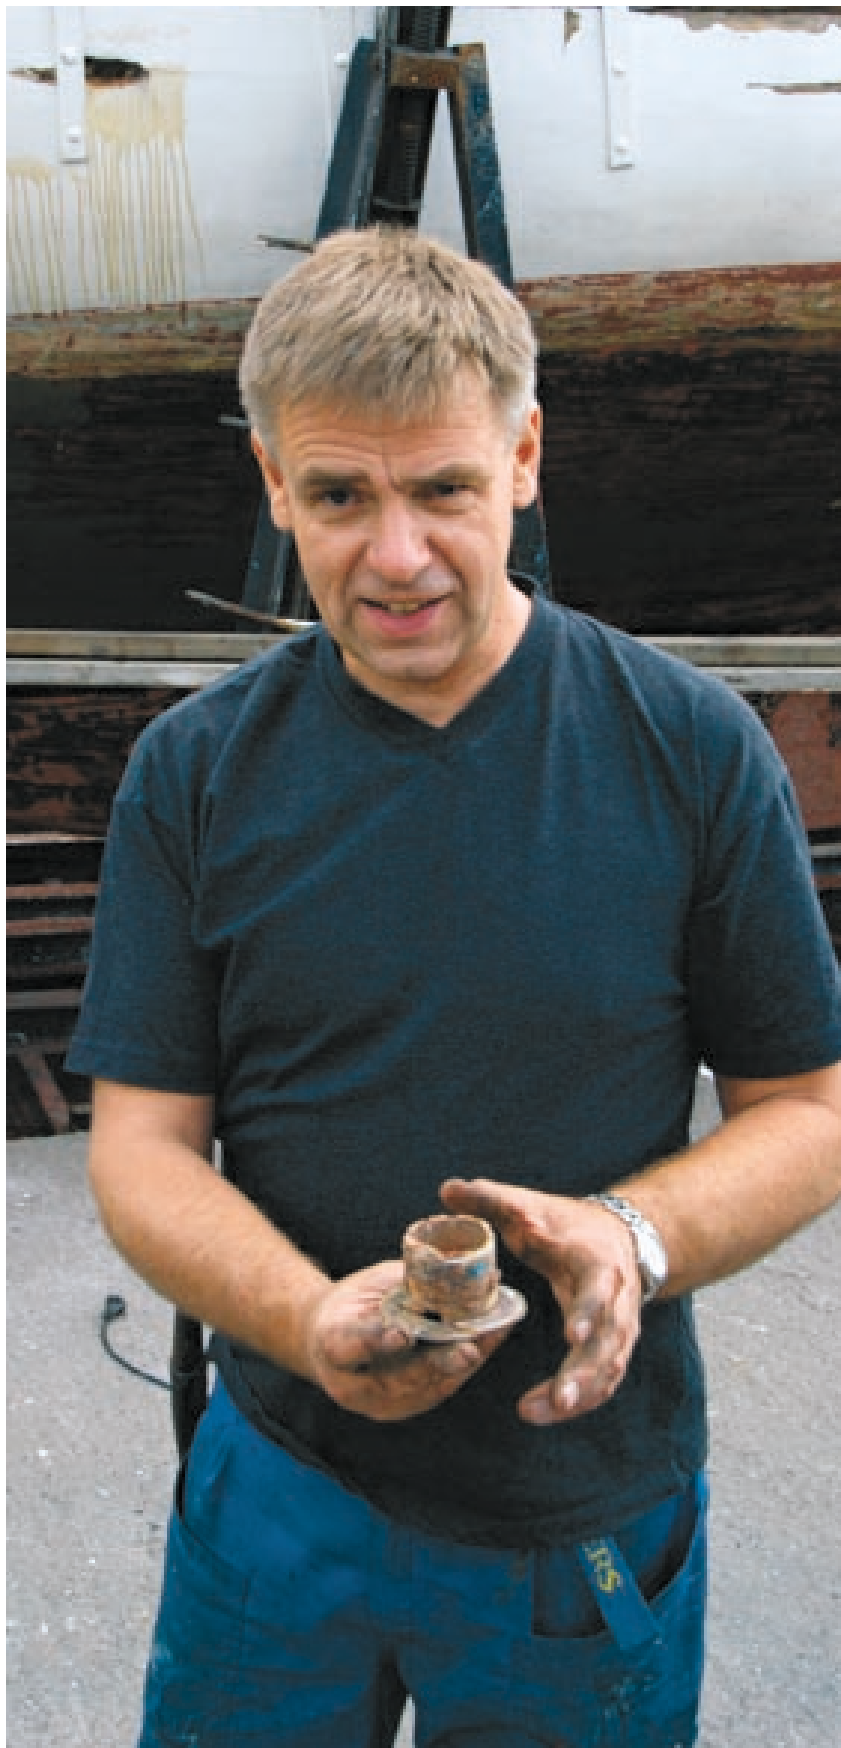
Terje Hanssen foran «Fortuna Teel» med en tæret skroggjennomføring. ▲

Ødelagt treverk rundt skroggjennomføringen. ►

- Jeg ser etter om det er et gulhvitt pulver som kan forveksles med saltkrystaller på innsiden av skroget, spesielt rundt propellaksel og skroggjennomføringer. Jeg fikk også råd om å isolere mellom treverket og metalleder som kan være elektrisk ledende slik som skroggjennomføringer og lignende. Noen anbefaler også å unngå bruk av sinkanoder.

1. Benytt to-polet elektrisk anlegg, godt installert uten «lekkasjer». Pluss og minus skal være isolert fra motorblokka.
2. Ikke bruk sinkanoder (et vanskelig valg, men det er bedre at propell og annet metall blir spist enn at selve treskroget blir det.) Bruk eventuelt minimalt med anoder
3. Begrens tilkobling til landstrøm mest mulig. Eventuelle problemer i båtens elanlegg mangedobles med tilkobling/ladning fra 230 volt. Monter skilletransformator om du ofte trenger landstrøm.
4. Isoler metallet mest mulig fra treverket.
